## CRIIRAD

### Rapport CRIIRAD N°12-08

## Relevés radiologiques préliminaires sur l'ancien site minier uranifère de Rophin (Puy de Dôme)

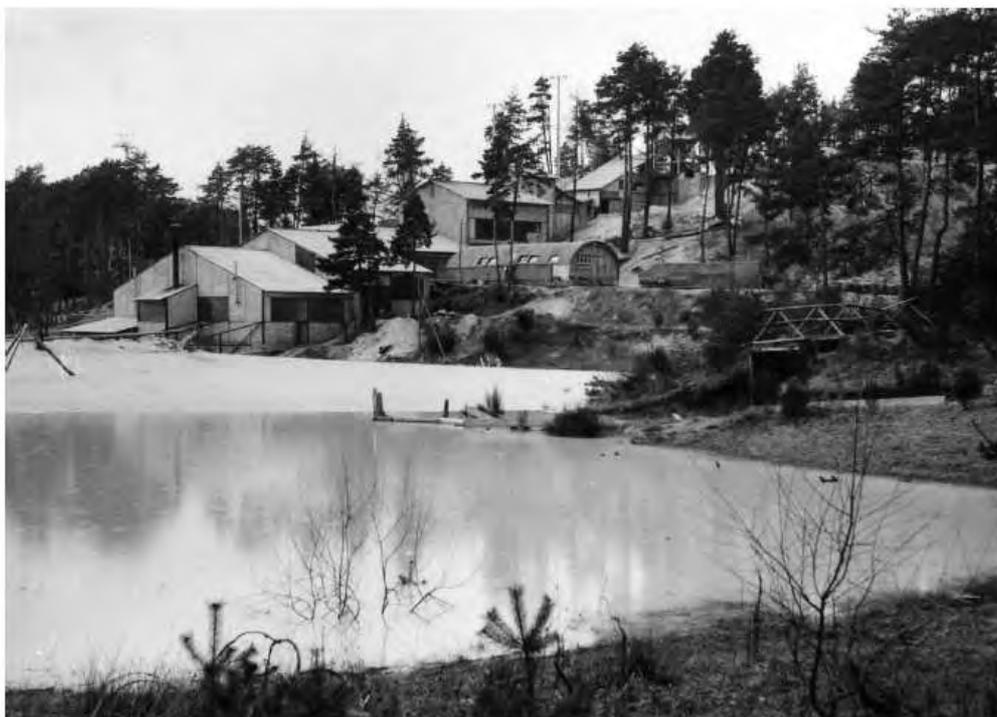
Photographies de la laverie de ROPHIN (source : [AREVA 1], page 42)

**Vue générale de la laverie mécanique de Rophin  
en 1953** (photo CEA)

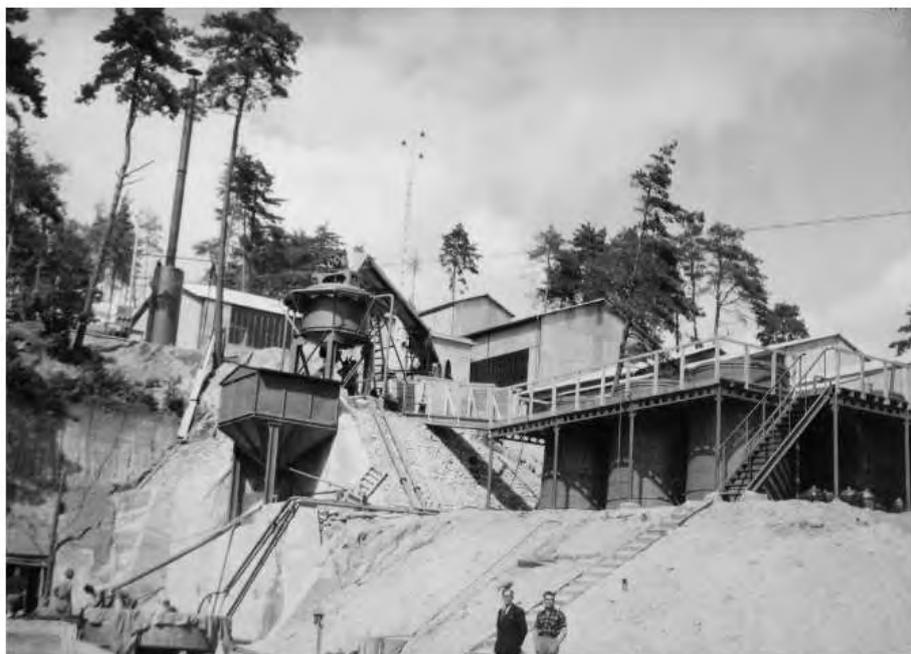
**Vue de la laverie chimique de Rophin  
en août 1950** (fond Orcel, MNHN)

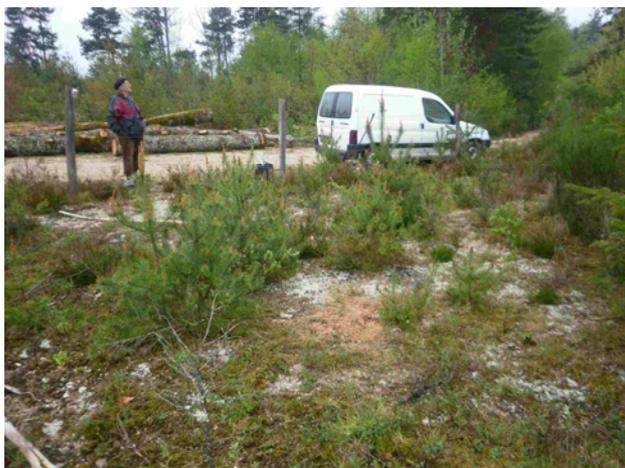
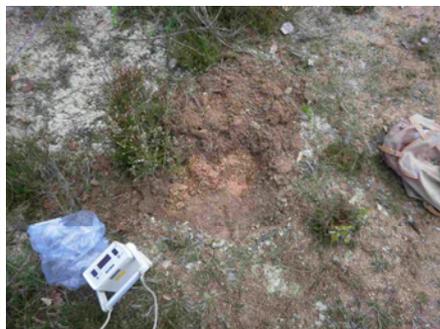
Vue du chemin depuis le point N°11 (secteur laverie , matière rougeâtre au sol : 1 000 c/s) /  
Photo de droite : matières actives rougeâtres sur le chemin, au point N°25 : 3 100 c/s)

Pour le point N°25 en partie supérieure du terrain de l'ancienne laverie, mais sur la partie accessible au public, le taux de radiation est de 2 000 c/s au contact du sol, un grattage sommaire a montré que le taux de radiation augmentait fortement (3 100 c/s). On observe des **matières de couleur ocre-rougeâtre** mêlées au sol. Cette situation est observée également sur la partie barbelée du terrain (point N°11) et sur le chemin accessible au public par exemple au point N°12. La présence de ces matières radioactives, manifestation d'origine anthropique conduit à une exposition externe sur ce chemin qui est non négligeable (1 000 c/s à 1 mètre du sol par endroits, soit plus de 5 fois le niveau naturel moyen).

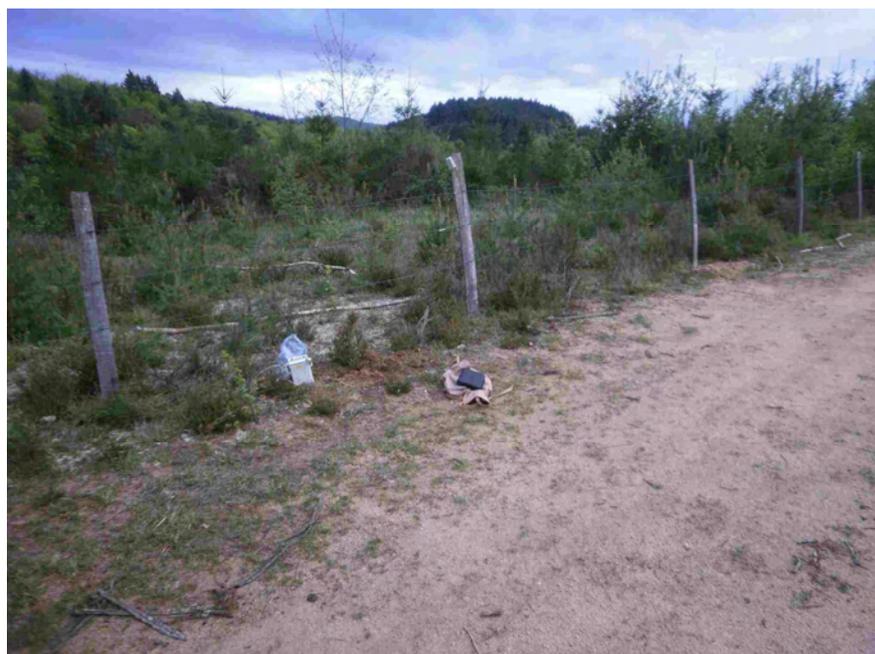
Point N°25 en bordure du chemin côté accessible au public (matière rougeâtre 3 100 c/s après grattage sur quelques centimètres)

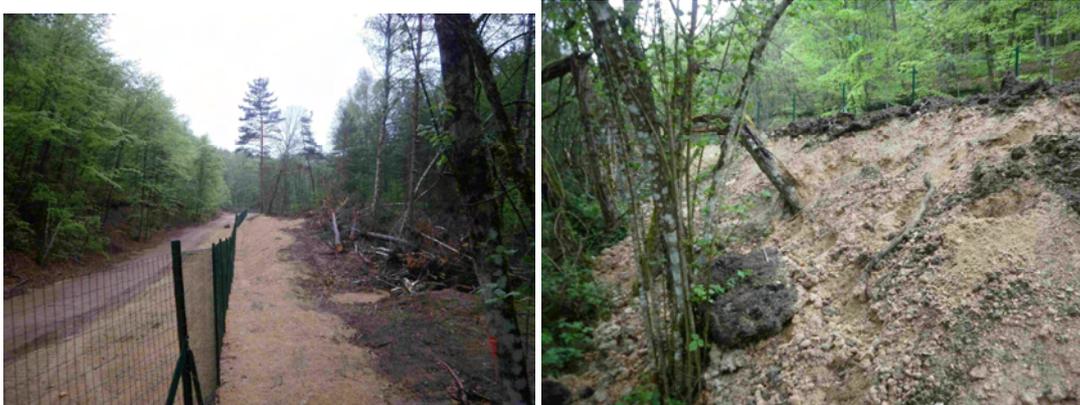
Des boues rougeâtres, en grande quantité, ont été observées en limite sud du terrain AREVA (proche du point N°20 sur la carte C3 page 8) . Elles sont présentes sur des dizaines de mètres le long du **talus en contrebas de la piste** fraîchement remaniée pour la pose de la clôture (cf photographies pages suivantes). Une partie de ces boues est recouverte de terre, mais sur les portions non recouvertes, le taux de radiation augmente (par exemple 1 300 c/s).

Clôture en cours d'installation / boues radioactives dans le talus en contrebas de la clôture au sud du site (1 300 c/s)

Il est nécessaire que les autorités interrogent AREVA sur l'origine de telles quantités de matières radioactives présentes à l'air libre et repoussées en bas de talus lors de l'élargissement récent de la piste.

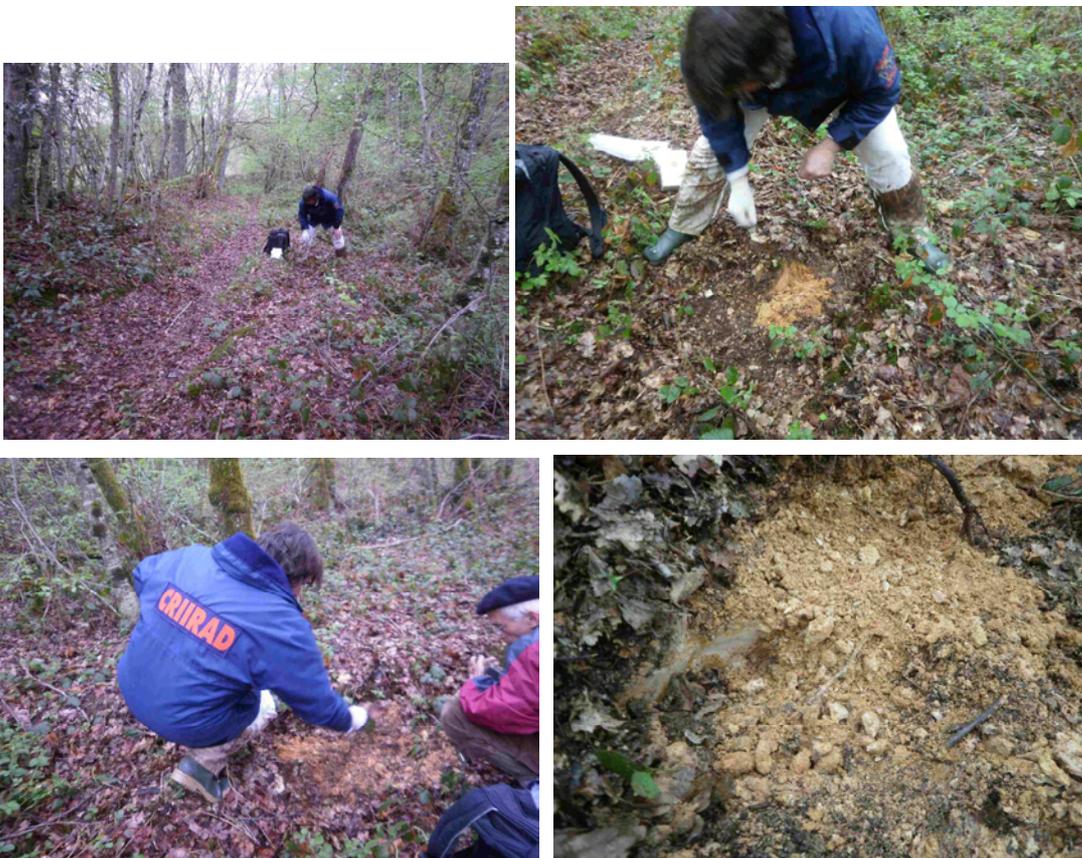
Le chemin (sentier) qui longe ce ruisseau en rive gauche présente des taux de radiation élevés. L'enlèvement de la couche superficielle du sol (feuilles mortes, végétaux) fait apparaître des matériaux radioactifs fins de couleur jaune-orange-rougeâtre selon les couches (cf photographies ci-dessous). Le taux de radiation passe de 2 000 c/s au contact du sol à **3 700 c/s** après avoir dégagé les premiers centimètres. Un échantillon de ces matières (B5) a été ramené au laboratoire pour analyse.

Point GPS N°24 / échantillon B5 / chemin le long du Gourgeat en aval du site AREVA (B Chareyron CRIIRAD et M Breugnot Puy-de-Dôme Nature Environnement)

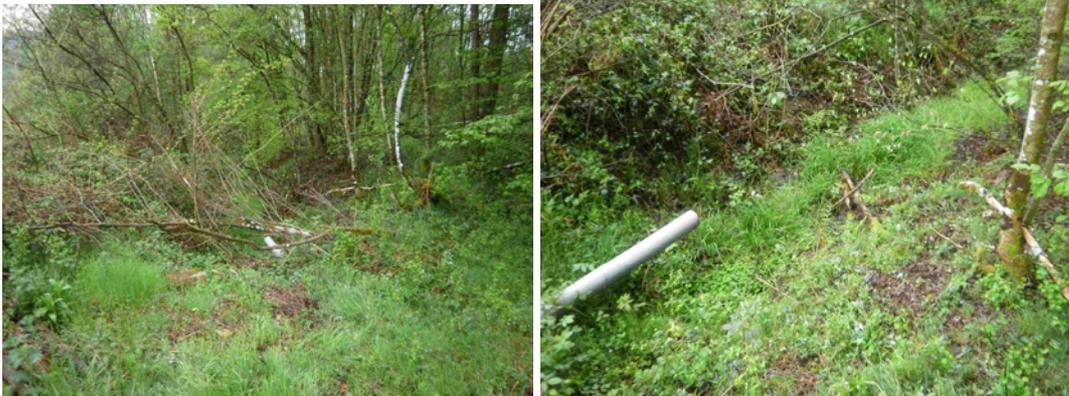
A l'intérieur du site, dans le chenal au niveau des écoulements en provenance des travers bancs (cf photographie ci-dessous), le taux de radiation au contact du fond du fossé, à 1 cm au dessus des eaux, atteint **1 600 c/s**.

On mesure en effet 3 000 c/s sur la berge en rive droite. Par manque de temps, il n'a pas été possible d'étudier plus finement la berge pour déterminer s'il peut s'agir d'un morceau de roche uranifère, de résidus, de matériaux contaminés issus du curage du chenal, etc..

PVC par lequel s'écoulent les eaux du site minier (prélèvements d'eau B2 et sédiments B3)

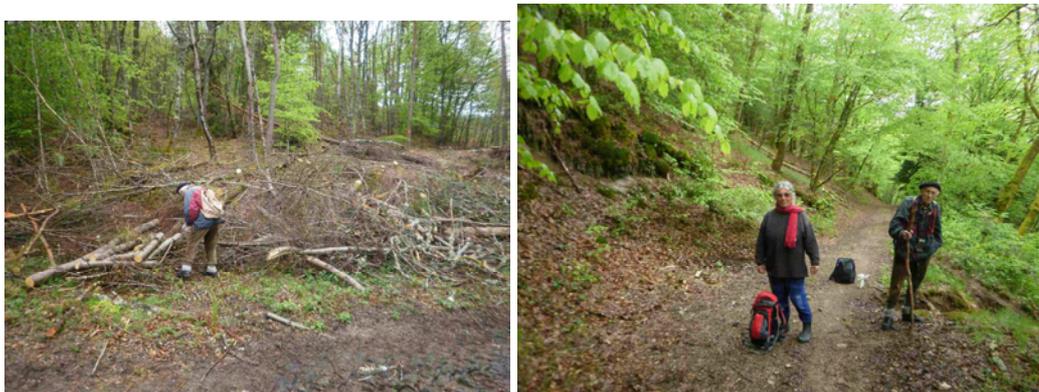
C'est le cas du point N°17 en sous-bois et du point N°22 sur un chemin qui surplombe le ruisseau Le Gourgeat en rive gauche (cf photographies ci-dessous).

Anomalies radiométriques aux points N°17 et N°22 (sur la photo : M Breugnot et Mme Maussan)

Pour le point N°17, le taux de radiation au contact du sol est de **8 000 c/s**, la présence de bois coupé n'a pas permis d'examiner précisément le sol (cf photographie page précédente).

Pour le point N°22, le taux de radiation au contact du sol est de **6 600 c/s**.

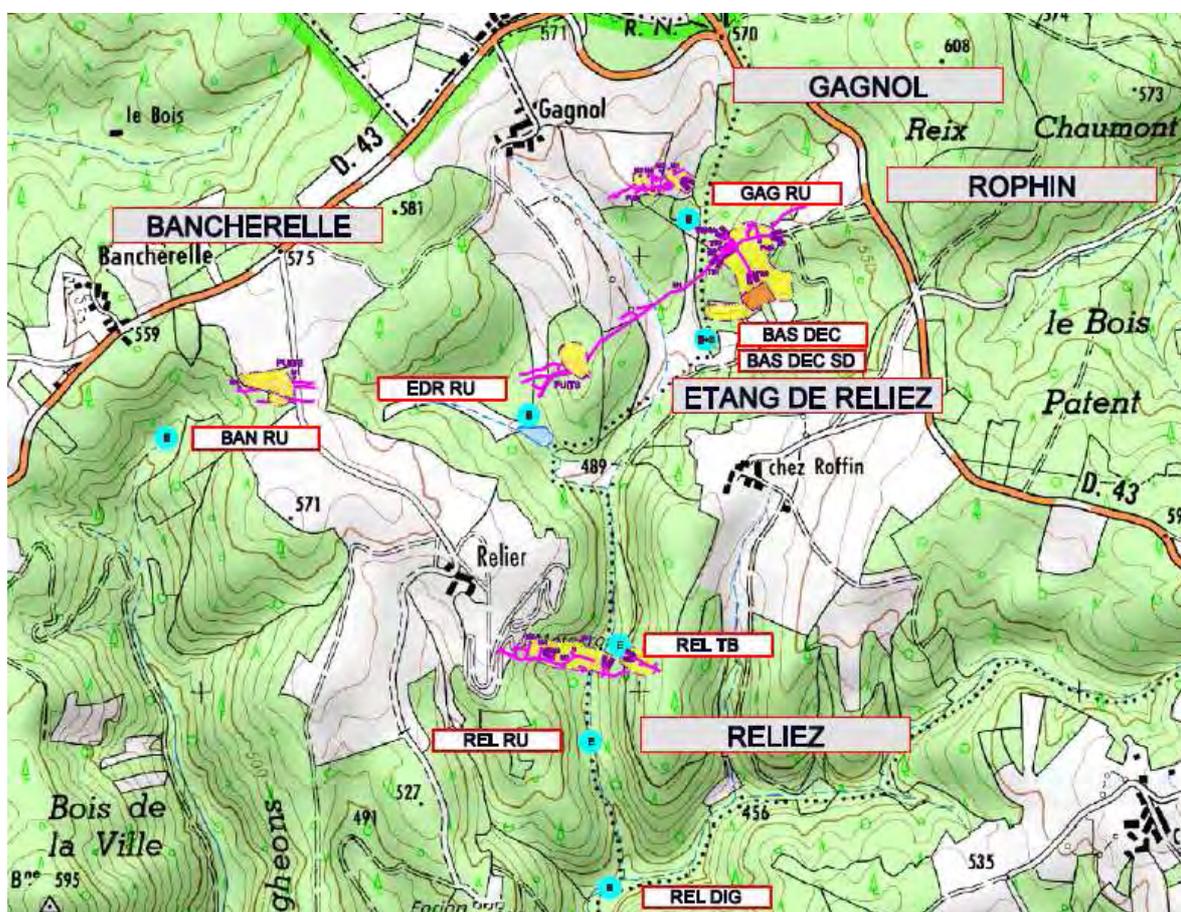
Carte C4 / Localisation des mines d'uranium de Bancherelle, Gagnol, Rophin, Etang de Reliez, Reliez (carte AREVA).

L'examen des cartes de localisation de la mine de Reliez (carte C4 ci-dessous) située en rive droite et gauche du ruisseau au niveau du point N°22 suggère que l'anomalie détectée par la CRIIRAD est bien liée à l'activité minière.
